申诉专员公署
Office of The Ombudsman

主动调查行动报告
Direct Investigation Operation Report

打击非法占用政府土地
Combating Unlawful Occupation of Government Land

报告完成日期：2026年3月31日
Completion Date: 31 March 2026

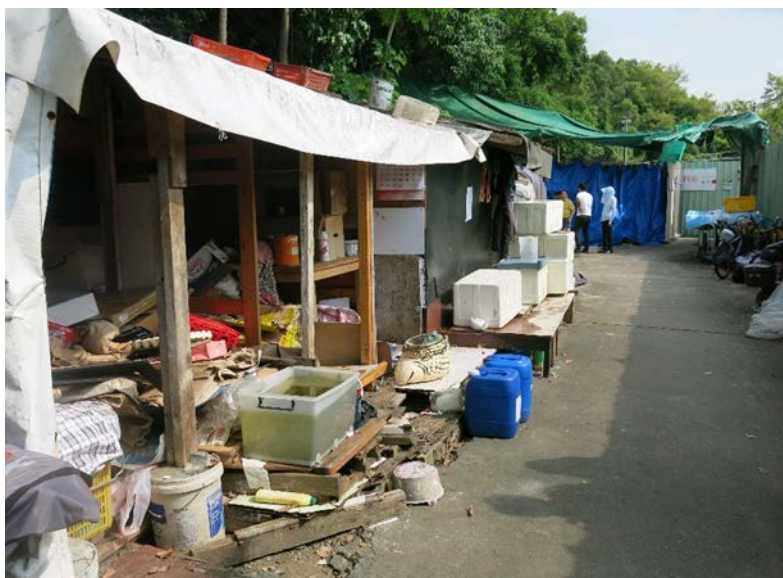
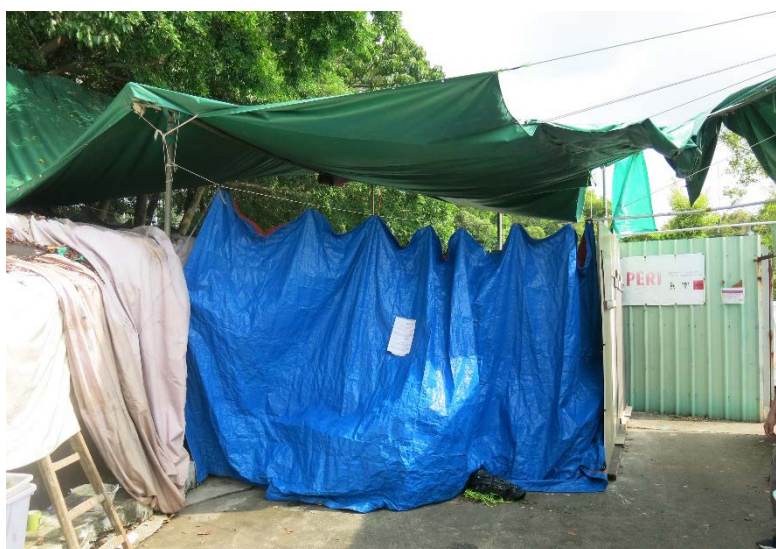
3.2 根据各部门提供的资料，事涉地点被非法占用的范围包括一段毗邻私人露天货仓及停车场的非正式通道，以及行人通道旁路政署辖下两幅路旁斜坡⁷底部位于围网外的边缘砌石保护面，连同沿斜坡边界设置的排水渠。上述行人通道位于未拨用的政府土地上，由地政总署负责管理。占用问题涉及在行人通道及斜坡底部上搭建构筑物、帐篷及大量杂物（包括纸箱、胶篮、发泡胶箱、座椅等）。

由元朗地政处人员在 2025 年 9 月 30 日拍摄的相片

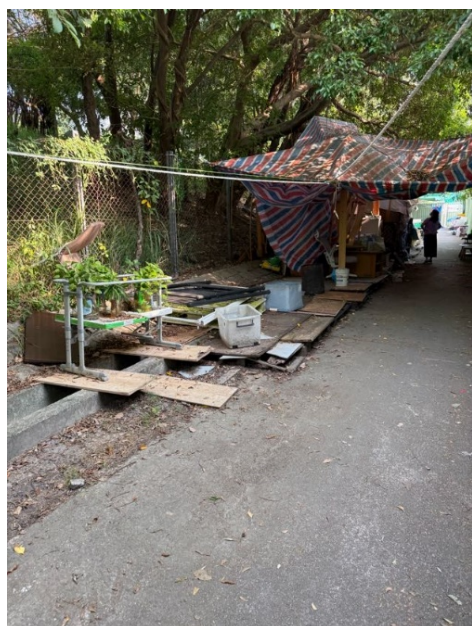
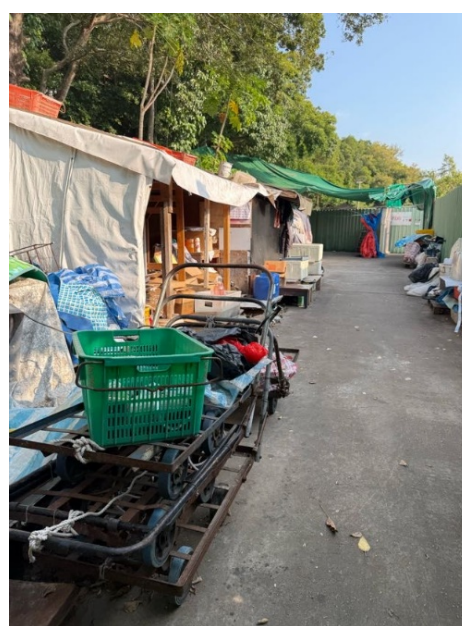
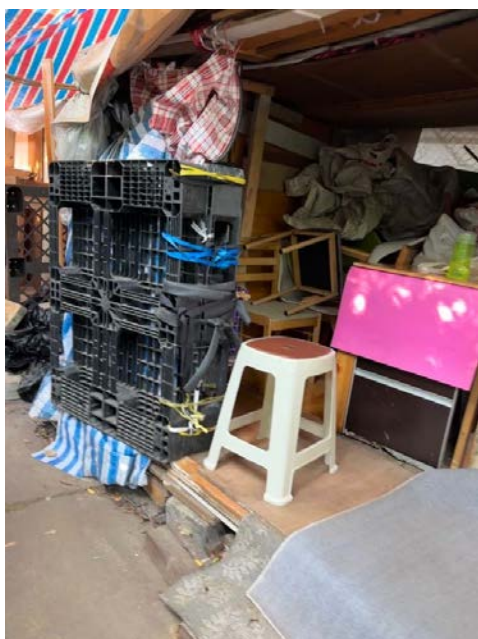
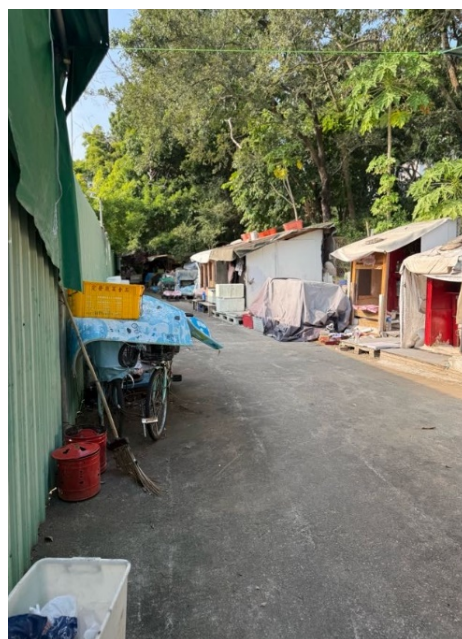
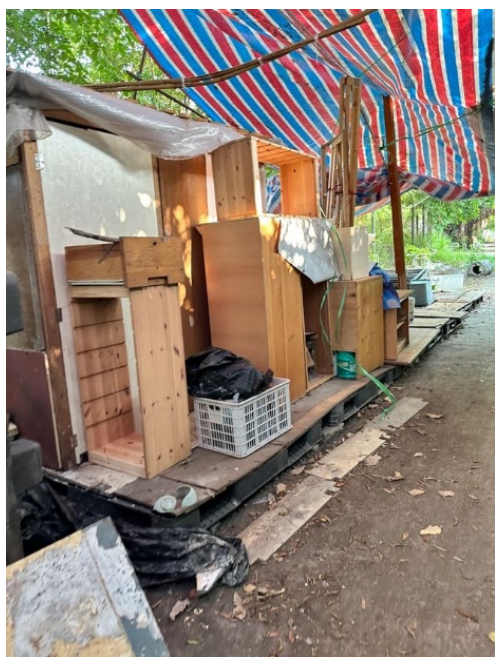
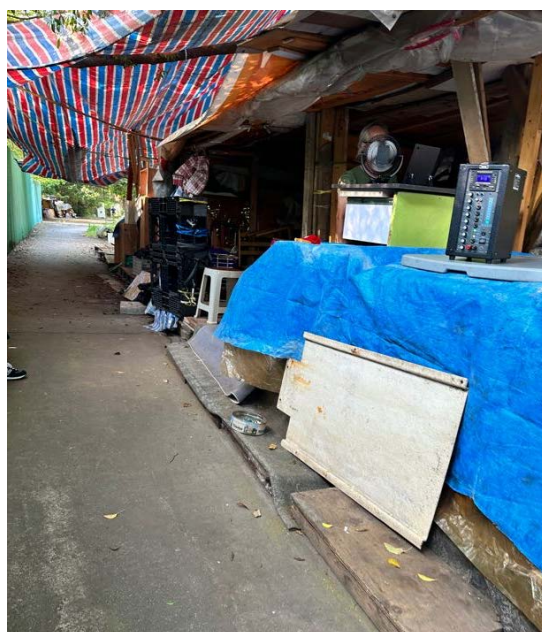
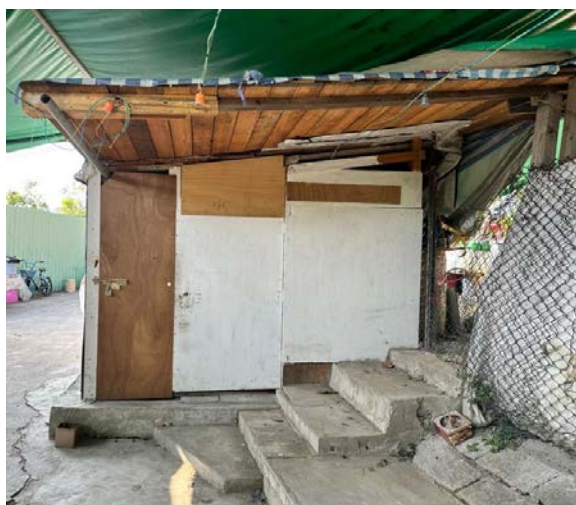
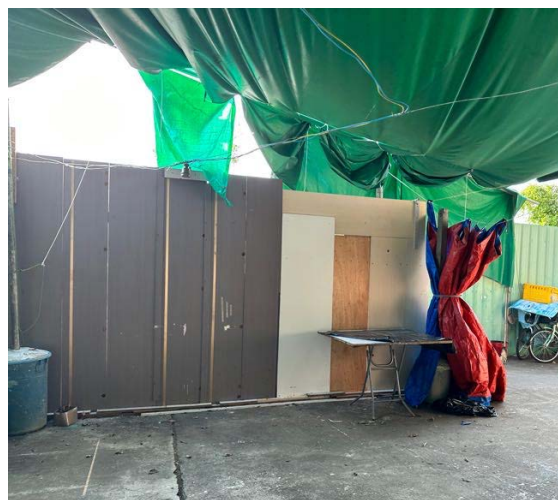
4.11 路政署对是次被非法占用的行人通道并无任何管理或维修保养责任，故并无持续监察通道的状况。事涉地点的非法占用政府土地问题同时涉及路政署辖下两幅路旁斜坡底部小部分未有被围封的范围被非法占用，从斜坡维修保养角度而言，有关构筑物及杂物置于斜坡围网外的边缘砌石保护面及排水渠上，未有导致斜坡设施受损或稳定性受影响。

事涉地点的构筑物及堆放杂物情况
 （由公署人员于 2025 年 10 月 9 日拍摄）

6.22 事涉地点的非法占用范围除行人通道外，亦涉及路旁路政署辖下斜坡底部边缘砌石保护面及排水渠。公署在审阅部门之间的通讯往来记录后，发现路政署初次接获投诉后虽作即时视察，但最初竟表示有关构筑物及垃圾位处斜坡铁丝网外，而未有留意到围网外的边缘砌石保护面及排水渠亦属其负责维修保养范围及其上建有混凝土台及阶梯，误指有关事宜非该署职权范围内，继而转交其他部门处理，情况有欠理想。

6.27 公署认为，路政署既然已就道路设施的例行检查及基本维修保养制订明确标准和要求，应切实规定承建商按标准检查斜坡及提交报告（上文第 4.12 段）。公署相信，若检查范围覆盖整个斜坡，承建商亦能及早发现路政署的道路设施有否被非法占用或破坏问题，并在有需要时转交相关部门跟进。

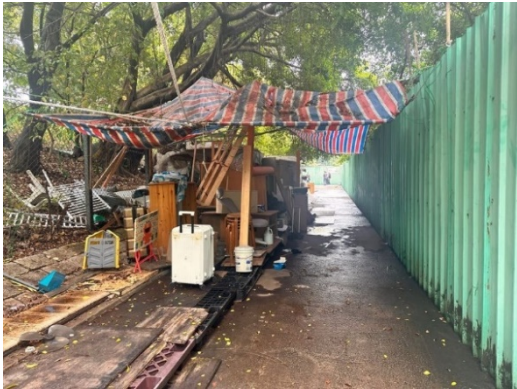
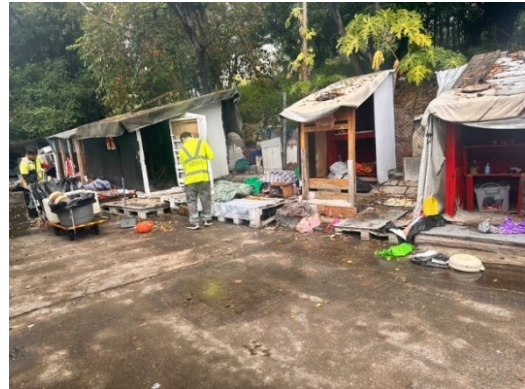
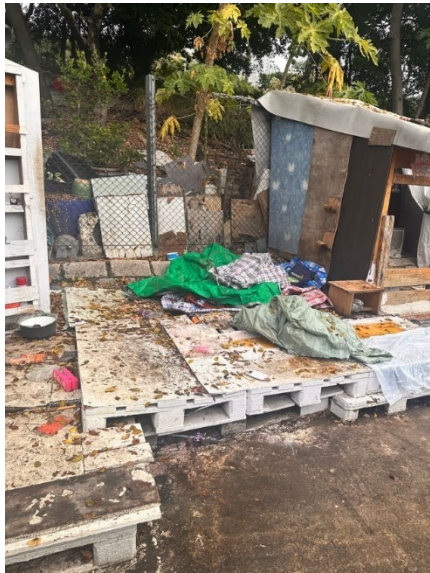
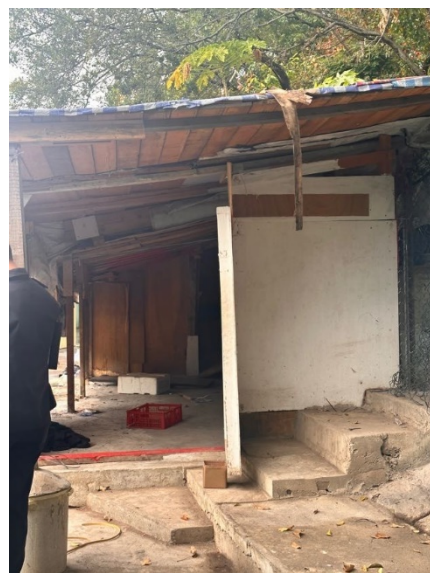
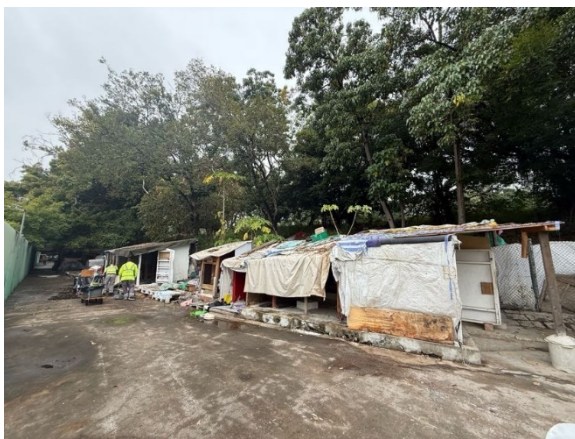
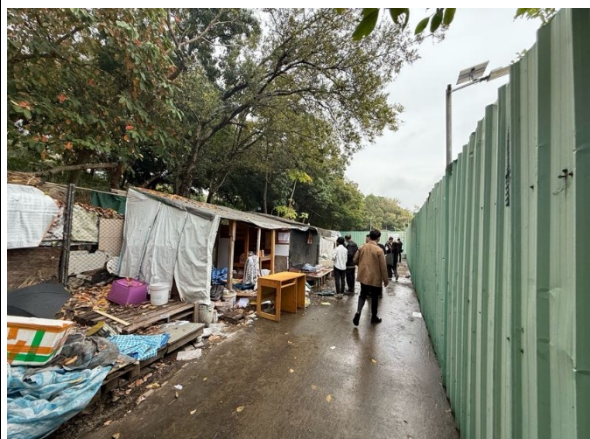
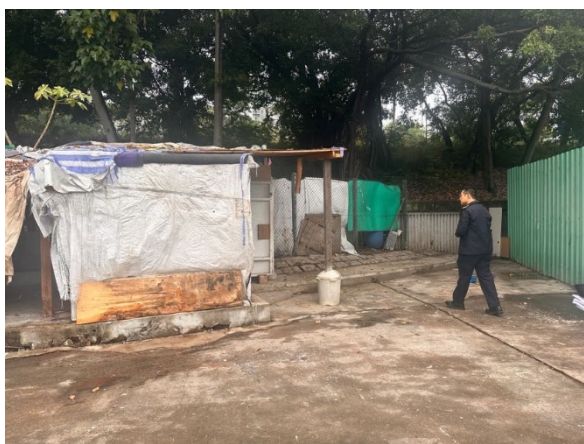
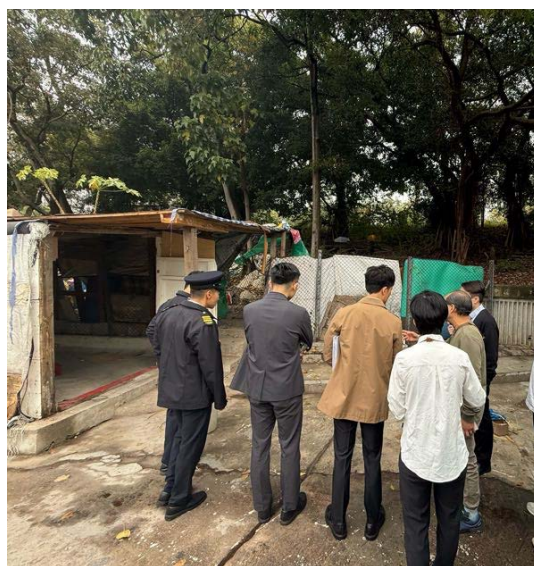
在联合视察中事涉地点的状况
(由公署人员于 2025 年 12 月 1 日拍摄)
