主动调查行动报告
Direct Investigation Operation Report

政府的防治山泥倾泻工作及政府对政府斜坡的管理
Government's Work on Landslide Prevention and
Mitigation and Management of Government Slopes

报告完成日期：2026年1月6日
Completion Date: 6 January 2026

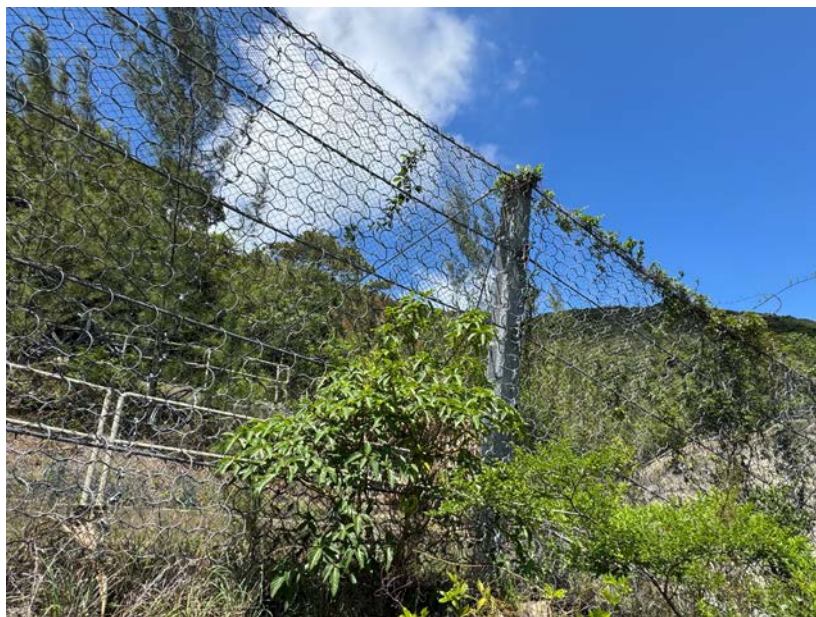
2.17 土拓署会将为天然山坡进行风险缓减工程时所建造的设施（主要是安装柔性防护网及兴建泥石坝）界定为人造斜坡，再由地政总署鉴辨维修责任（**第 1.2 段**）。柔性防护网（**图 2**）可吸收和分散泥石的撞击能量，有效地拦截山泥；泥石坝（**图 3**）则能阻挡较大型泥石流，缓减山泥倾泻对公众安全的影响。不论是天然山坡的风险缓减工程，还是政府人造斜坡的巩固工程，土拓署均会拟备斜坡维修手册，当中会订明日后的检查、维修及保养项目，并会在工程完成后，将之交予负责维修的部门。

**图 2：位于浅水湾道上方的柔性防护网
（公署摄于 2025 年 5 月的实地视察）**

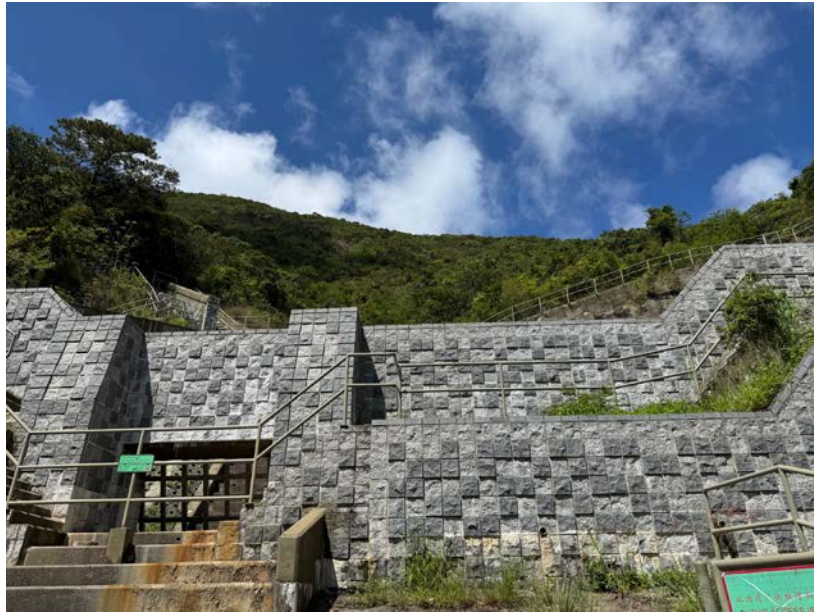
图 3：位于浅水湾道的泥石坝
(公署摄于 2025 年 5 月的实地视察)

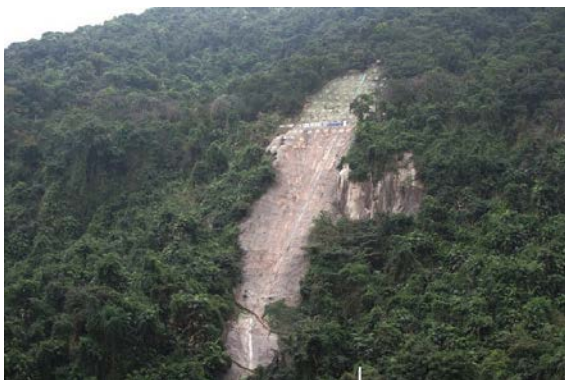
图 4：巩固工程前

图 4 及图 5：土拓署为政府人造斜坡进行的巩固工程
(资料来源：土拓署)

地点：湾仔宝云道
(斜坡编号：11SW-D/F641)

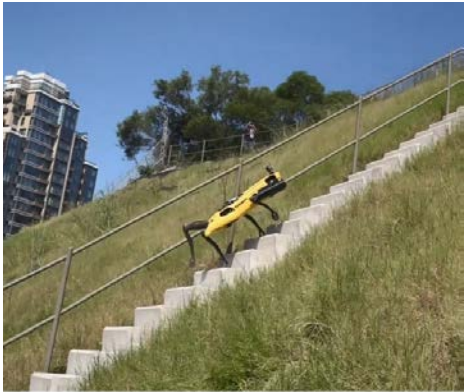
图 9

2.26 在发生山泥倾泻事故后，相关部门均需安排视察，了解实际情况及为斜坡开展紧急维修工程。就此，土拓署与人工智能和机械化领域的公司合作，研发出四足机械狗「SPOT」作先导使用（图 9）。机械狗可配备不同的数据收集器材和装备，代替工程人员到达山泥倾泻现场进行视察及收集数据。另外，该署亦与大专院校合作，主导研发链带攀爬机械人，可用于更陡峭的山泥倾泻事故现场进行视察。

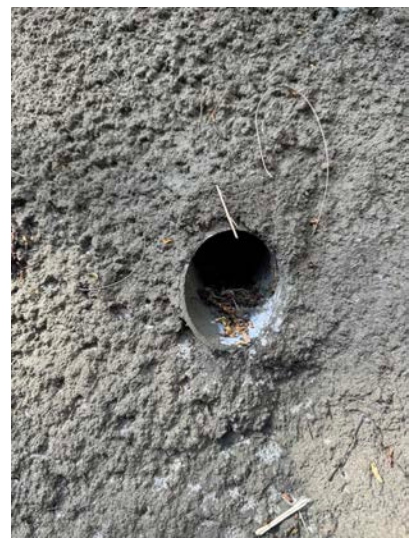
4.15 至于已铺有混凝土护面的斜坡，护面上一般会装有排水孔，部分更会放有包着泥石的小麻布袋，疏水之余，亦可防止排水孔被人以杂物填塞。检查人员会检视护面及排水孔的状况有否出现异常（图 14 及图 15）。不论斜坡是植被护面，还是混凝土护面，检查人员均会检查排水渠及集水井（如有）有否淤塞、裂痕、破损，以至渗漏等状况（图 16 及图 17）。

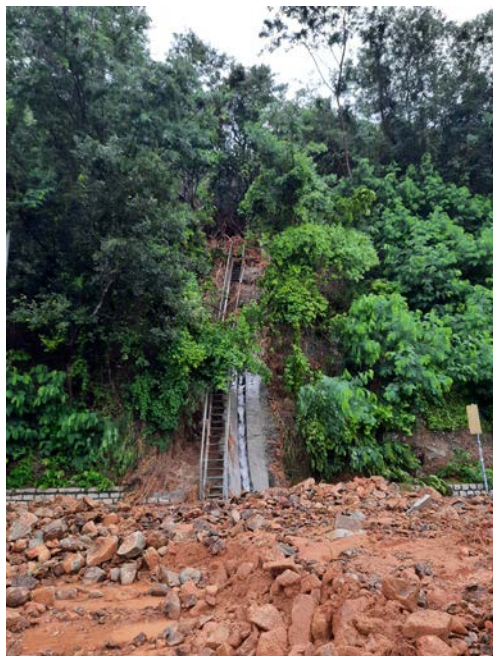
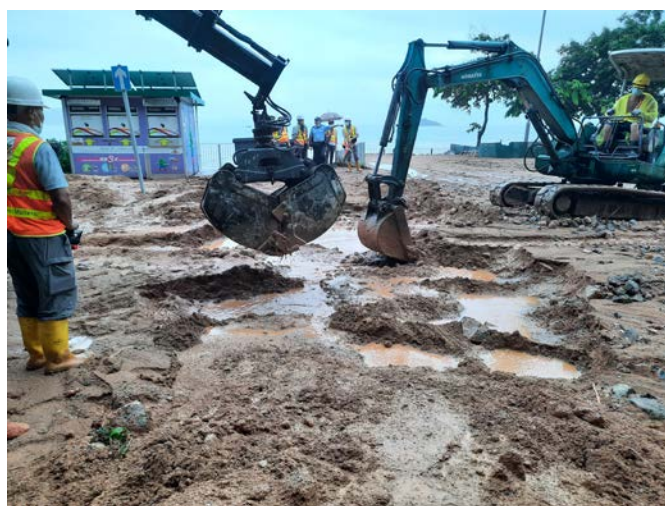
5.7 其中，2021年6月发出红色暴雨警告讯号期间，大屿山屿南道近长沙泳滩上方的天然山坡发生大型山泥倾泻事故，导致逾2,000立方米的山泥塌下，覆盖了屿南道近长沙泳滩约长100米的行车路段，附近的士站旁的候车亭亦遭损毁，属大型山泥倾泻事故。事故发生后，屿南道的相关行车路段需封闭一天；土拓署亦与路政署进行联合视察（图25及图26）。由于该宗山泥倾泻事故涉及未批租或拨用政府土地内的天然山坡，并影响到路政署的设施屿南道，土拓署遂根据发展局工务技术通告第6/2011号附录A第B.2.(b)段，建议路政署作为负责部门，进行紧急维修工程，以解除即时危险。相关工程于同年7月完成。其后，土拓署经详细风险评估及排序后，于2022年3月将有关天然山坡（主要涵盖已完成紧急工程及登记为人造斜坡的部分）纳入「长远防治山泥倾泻计划」。技术评估结果显示，有需要进一步扩大涵盖范围，以一并处理相连的天然山坡。相关的工程研究及设计预计将于2026年第一季度开展。

图25及图26：2021年6月大屿山屿南道山泥倾泻事故后的联合视察图片（资料来源：土拓署）

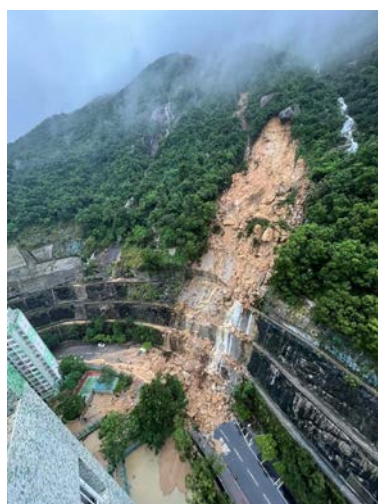
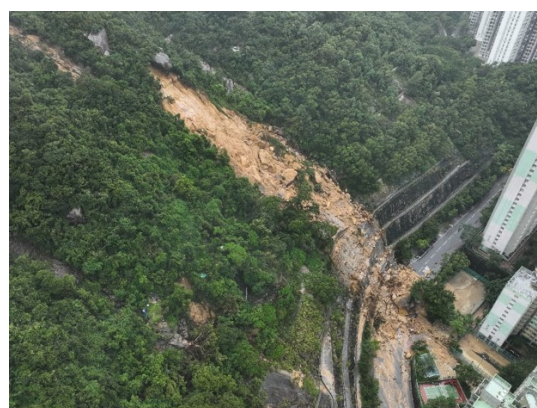
5.10 然而，该天然山坡于 2023 年 9 月 8 日的极端天气下，发生严重山泥倾泻事故（图 27 及图 28），源头面积接近 2,000 平方米，是本港有记录以来最大型的岩石崩塌事故（注：事故成因分析见下文第 5.56 段）。虽然，这宗事故没有造成人命伤亡，但山坡上有多块巨石松脱并滚落路面，覆盖大范围的行车路，亦有私家车被压毁，导致相关路段需全线封闭。

图 27 及图 28：2023 年 9 月筲箕湾耀兴道山泥倾泻事故图片（资料来源：土拓署）

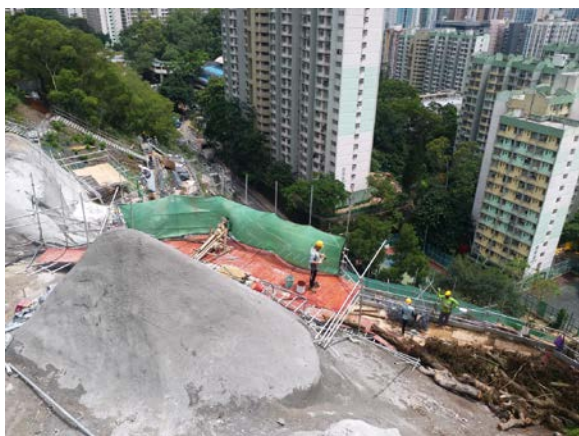
**图 29 及图 30：2023 年 9 月筲箕湾耀兴道山泥倾泻事故
紧急维修图片（资料来源：土拓署）**

5.11 事故发生后，土拓署随即联同路政署制订紧急修复工程方案。工程分两阶段进行，路政署在完成首阶段的斜坡复修工程后，已于 2024 年 3 月重开其中一条行车线，供西行单程行车。第二阶段工程主要涉及以喷浆混凝土加固山坡近路面的部分、加装岩钉巩固山坡中腰部分的孤石、建造混凝土扶墙加固山坡顶部的巨石，以及修复仍需封闭的行车线及行人路路面（图 29 及图 30）。

5.12 第二阶段工程于同年 6 月完成，路政署于 6 月 30 日全面重开耀兴道的两条行车线及附近部分受影响的行人路。完成两个阶段的修复工程后，路政署仍进一步为事涉天然山坡进行防护工程（包括在山腰安装金属护网），以保障道路使用者的安全，并于 2025 年 3 月完成所有工程项目及重开余下受影响的行人路段。

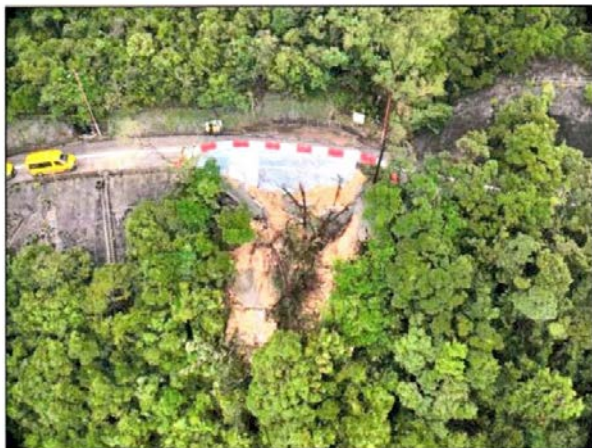
5.20 至于 2023 年 9 月特大暴雨期间的山泥倾泻事故，涉及的斜坡面积约 200 平方米，造成约 650 立方米的泥石崩塌，属大型山泥倾泻事故。据调查所得，是次山泥倾泻事故的主要原因是持续暴雨令大量雨水夹杂泥石，经山涧流入及汇聚至石澳道旁的集水井，引致该集水井淤塞，继而令雨水溢流至石澳道并冲刷事涉人造斜坡。

图 33 及图 34：2023 年 9 月石澳道山泥倾泻事故图片
(资料来源：路政署)

5.21 根据记录，路政署在接获事故报告后，随即联同土拓署人员到场视察，发现事故导致斜坡上方的石澳道一条行车线塌陷，受影响路段须全线封闭。

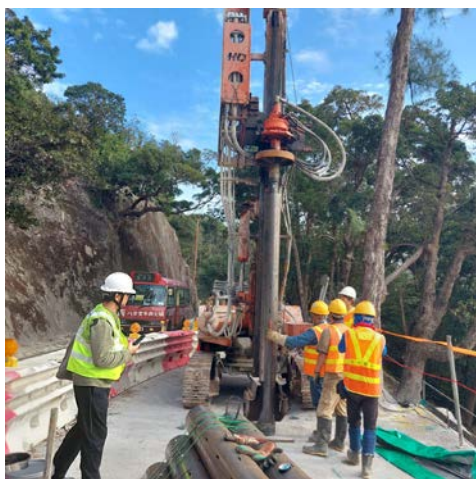
图 35 及图 36：路政署因应 2023 年 9 月石澳道山泥倾泻事故进行修复工程的图片（资料来源：路政署）

5.22 就此，路政署按土拓署的建议，先行安排承办商以碎石填补塌方位置以稳定山泥倾泻残骸，令受影响路段可于两天内重开其中一条行车线供公众使用；路政署继而安排后续修复工程，包括建造迷你桩及矮墙（图 35 及图 36），进一步提升事涉斜坡的稳定性。及至 2024 年 2 月，修复工程大致完成，受影响路段亦已全面重开。

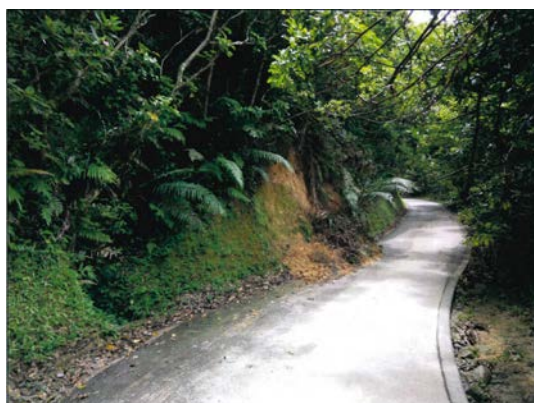
图 37

5.25 相隔一年多，事涉斜坡的另一位置于2017年7月19日发生山泥倾泻事故（图37），造成约5立方米的泥石崩塌，同样只影响斜坡面的植被。土拓署于7月21日联同地政总署到场视察，并就应进行的紧急工程提供意见，主要涉及铺上喷浆混凝土保护面，并装设排水孔。相关工程于8月11日完成。

图 37：2017年7月坑口永隆路山泥倾泻事故图片
（资料来源：地政总署）

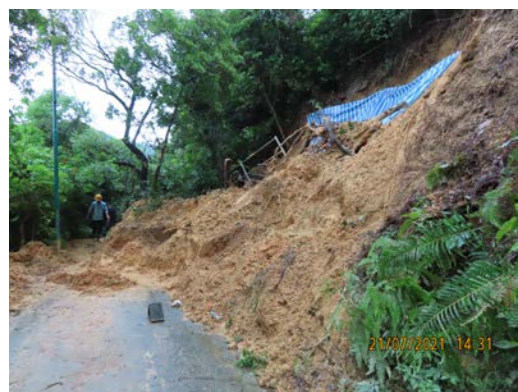
图 39

5.27 事涉斜坡又于2021年7月20日第四度发生山泥倾泻事故（图39），造成另一位置约65立方米的泥石塌下，属大型山泥倾泻事故。同日及7月21日，土拓署联同地政总署到场视察。经视察后，土拓署建议地政总署先封闭现场及移除泥石，并为因事故而外露的斜坡部分铺上硬面及装设排水孔。2021年9月，地政总署将事涉斜坡纳入预防性维修计划，并为整幅斜坡加装泥钉，相关巩固工程于同年12月13日完成。

图 38 及图 39：2020 年 7 月及 2021 年 7 月坑口永隆路山泥倾泻事故图片（资料来源：地政总署）

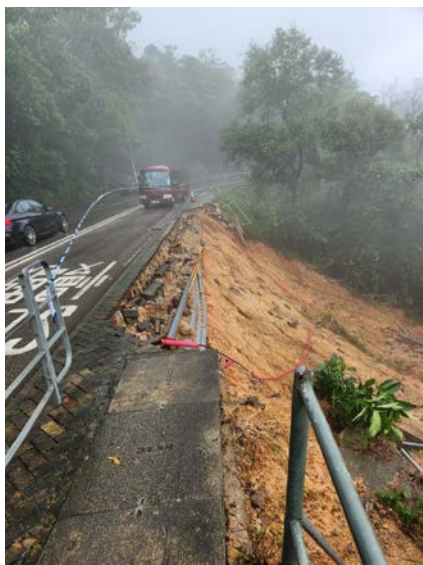
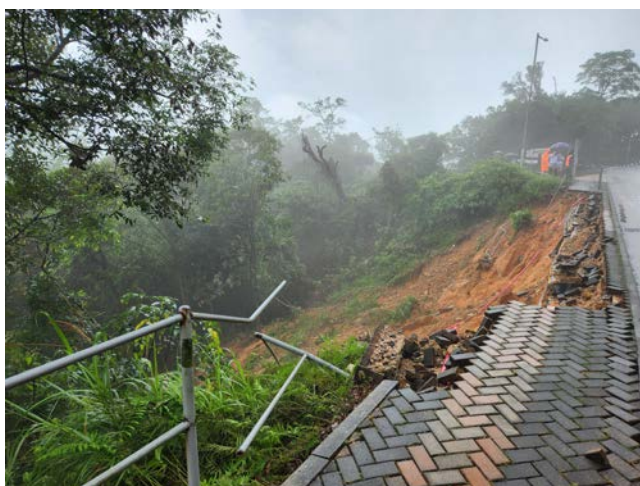
5.33 2024 年 5 月 4 日黄色暴雨警告讯号生效期间，上述政府人造斜坡发生山泥倾泻事故，约 280 立方米的泥石从斜坡塌下，导致斜坡下方的清水湾道东行线须临时封闭。土拓署于同日接获事故通报后，随即联同路政署到场视察，并向路政署提供有关应变行动及斜坡维修工程的建议（包括封锁受影响区域及于山泥倾泻残痕上提供硬性护面）（图 42 及图 43）。路政署完成紧急斜坡维修工程后，于 5 月 6 日零晨一时全面解封受影响路段。

图 42 及图 43：2024 年 5 月西贡清水湾道山泥倾泻事故后的联合视察图片（资料来源：土拓署）

5.34 其后，路政署继续按土拓署的建议，进行第二阶段的斜坡巩固工程，并于 5 月 11 日完成。因应是次山泥倾泻事故，土拓署重新审视事涉政府人造斜坡的风险排序，并于 2024 年 5 月将该斜坡纳入「长远防治山泥倾泻计划」，现场地质勘察工作已于 2025 年 8 月完成，目前正在进行实验室土壤测试及巩固工程设计。相关斜坡巩固工程预计于 2026 年年中启动，工程预计需时约 6 至 9 个月。

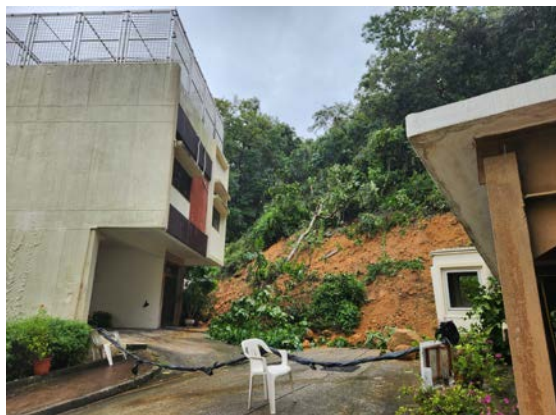
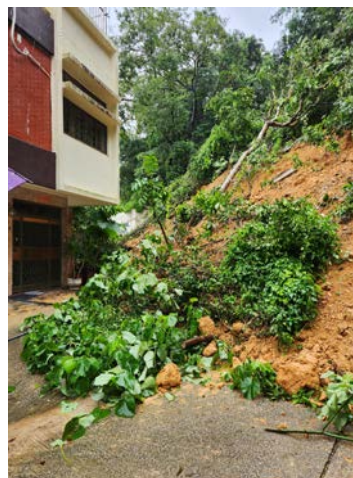
图 44 及图 45：2023 年 9 月沙田近大埔道山泥倾泻事故后的联合视察图片（资料来源：土拓署）

5.38 在 2022 年 8 月（即山泥倾泻事故发生前），土拓署已将事涉政府人造斜坡纳入「长远防治山泥倾泻计划」，进行研究及巩固工程设计，相关工作将于 2025 年完成，并视乎邻近私人土地业主的同意，预计可于 2026 年第一季度开展斜坡巩固工程。
