主動調查行動報告
Direct Investigation Operation Report

政府的防治山泥傾瀉工作及對政府斜坡的管理
Government's Work on Landslide Prevention and
Mitigation and Management of Government Slopes

報告完成日期：2026年1月6日
Completion Date: 6 January 2026

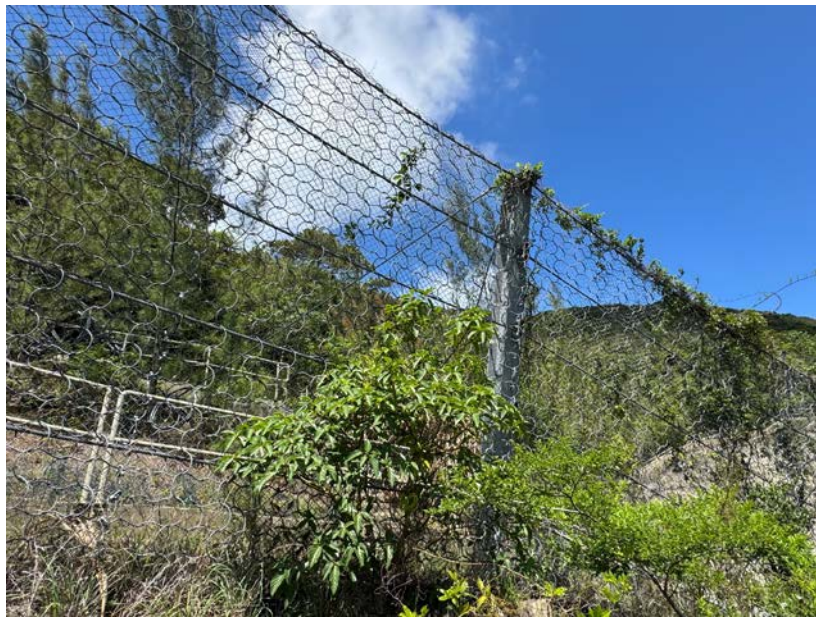
**圖 2：位於淺水灣道上方的柔性防護網
（公署攝於 2025 年 5 月的實地視察）**

2.17 土拓署會將為天然山坡進行風險緩減工程時所建造的設施（主要是安裝柔性防護網及興建泥石壩）界定為人造斜坡，再由地政總署鑑辨維修責任（**第 1.2 段**）。柔性防護網（**圖 2**）可吸收和分散泥石的撞擊能量，有效地攔截山泥；泥石壩（**圖 3**）則能阻擋較大型泥石流，緩減山泥傾瀉對公眾安全的影響。不論是天然山坡的風險緩減工程，還是政府人造斜坡的鞏固工程，土拓署均會擬備斜坡維修手冊，當中會訂明日後的檢查、維修及保養項目，並會在工程完成後，將之交予負責維修的部門。

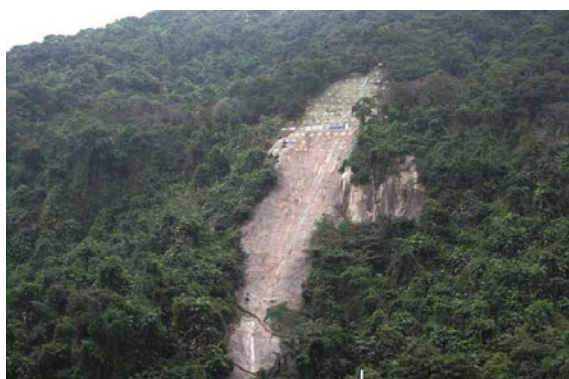
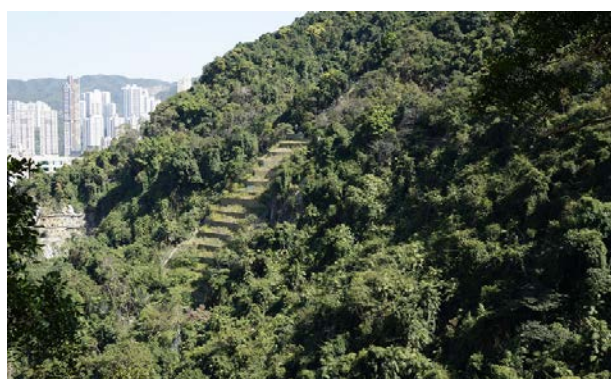
**地點：灣仔寶雲道
(斜坡編號：11SW-D/F641)**

**圖 4 及圖 5：土拓署為政府人造斜坡進行的鞏固工程
(資料來源：土拓署)**

圖 4：鞏固工程前

圖 5：鞏固工程後

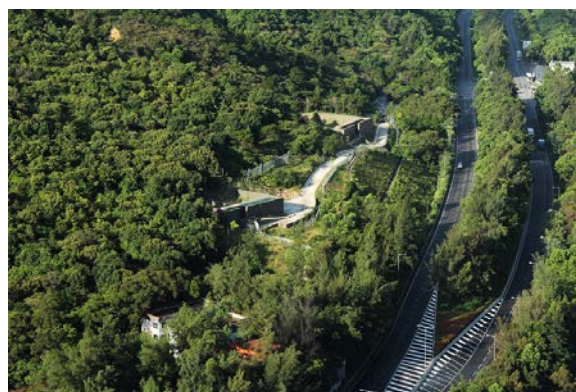
**地點：大嶼山裕東路
(斜坡編號：9SE-B/ND1)**

**圖 6 及圖 7：土拓署為天然山坡進行的風險緩減工程
(資料來源：土拓署)**

圖 6：風險緩減工程前

圖 7：風險緩減工程後

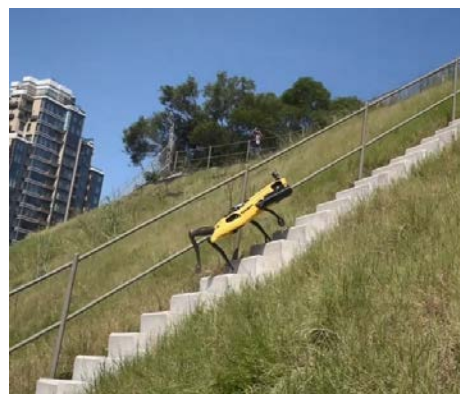
圖 9

2.26 在發生山泥傾瀉事故後，相關部門均需安排視察，了解實際情況及為斜坡開展緊急維修工程。就此，土拓署與人工智能和機械化領域的公司合作，研發出四足機械狗「SPOT」作先導使用(圖 9)。機械狗可配備不同的數據收集器材和裝備，代替工程人員到達山泥傾瀉現場進行視察及收集數據。另外，該署亦與大專院校合作，主導研發鏈帶攀爬機械人，可用於更陡峭的山泥傾瀉事故現場進行視察。

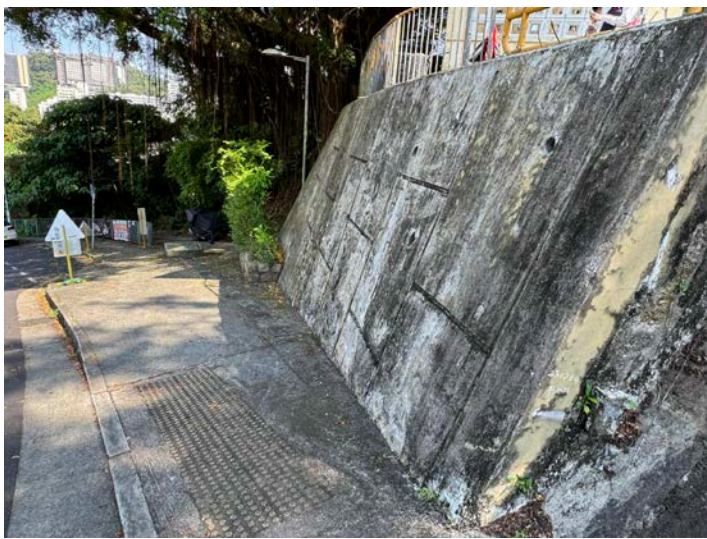
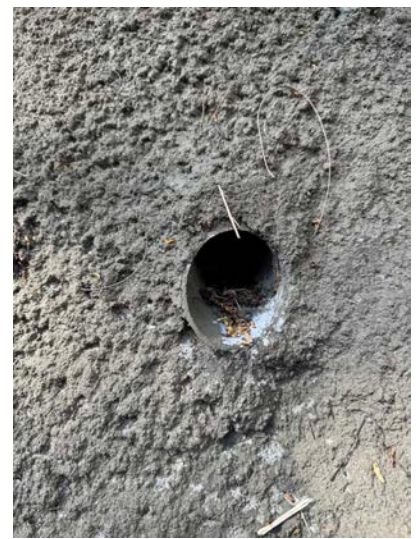
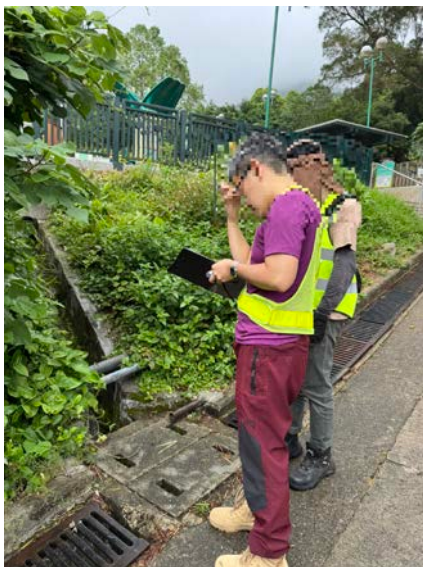
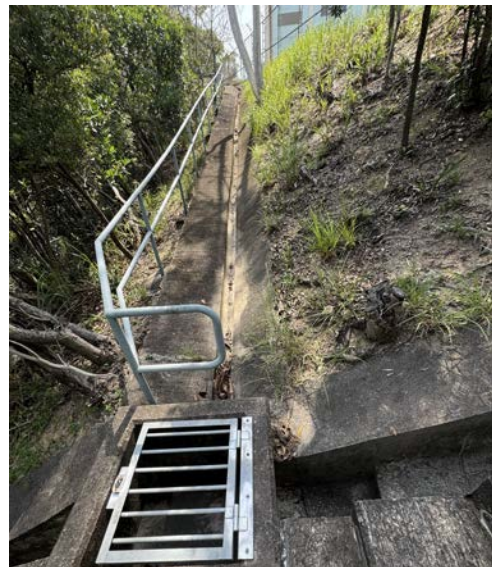
**圖 10 至圖 17：公署隨同斜坡維修部門視察
顧問公司進行「工程師維修檢查」
（相片由公署人員拍攝）**

4.15 至於已鋪有混凝土護面的斜坡，護面上一般會裝有排水孔，部分更會放有包著泥石的小麻布袋，疏水之餘，亦可防止排水孔被人以雜物填塞。檢查人員會檢視護面及排水孔的狀況有否出現異常（圖 14 及圖 15）。不論斜坡是植被護面，還是混凝土護面，檢查人員均會檢查排水渠及集水井（如有）有否淤塞、裂痕、破損，以至滲漏等狀況（圖 16 及圖 17）。

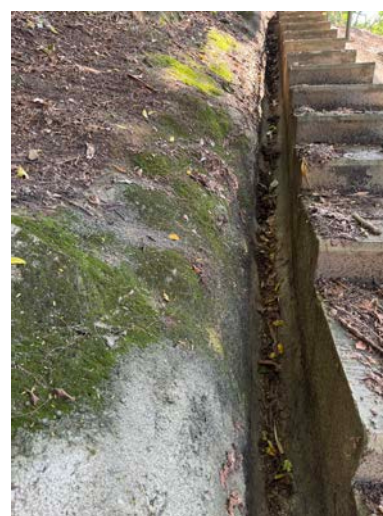
**圖 18 至圖 19：公署隨同斜坡維修部門視察
承辦商進行「例行維修檢查」
（相片由公署人員拍攝）**

4.16 「例行維修檢查」方面，則是由承辦商負責。檢查主要涵蓋斜坡的日常保養項目，例如斜坡上有否需要移除的沙石及過度生長的植被、排水渠及集水井有否被雜物或枯葉等阻塞或需作修補，以及斜坡護面上的排水孔有否阻塞（圖 18 及圖 19）等等。完成檢查後，承辦商會安排維修人員處理需要跟進的項目。

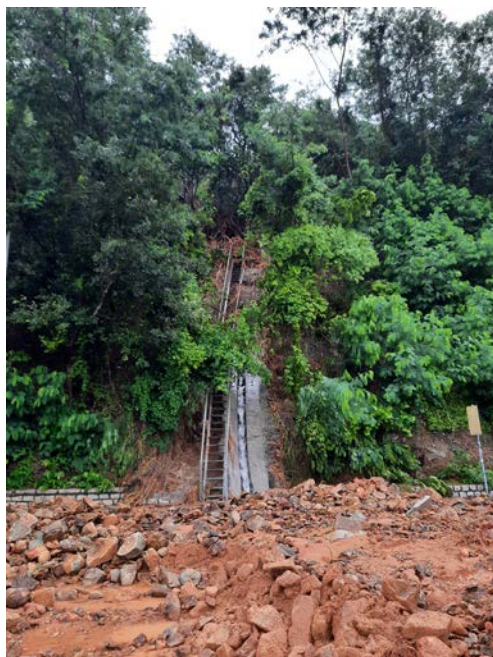
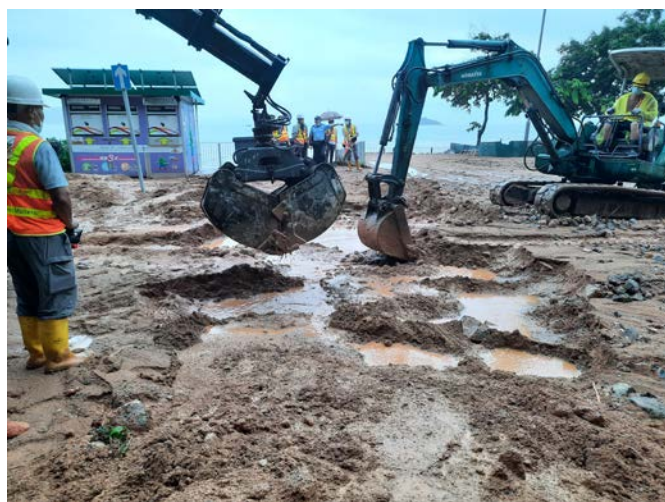
圖 25 及圖 26：2021 年 6 月大嶼山嶼南道山泥傾瀉事故後的聯合視察圖片 (資料來源：土拓署)

5.7 其中，2021 年 6 月發出紅色暴雨警告訊號期間，大嶼山嶼南道近長沙泳灘上方的天然山坡發生大型山泥傾瀉事故，導致逾 2,000 立方米的山泥塌下，覆蓋了嶼南道近長沙泳灘約長 100 米的行車路段，附近的士站旁的候車亭亦遭損毀，屬大型山泥傾瀉事故。事故發生後，嶼南道的相關行車路段需封閉一天；土拓署亦與路政署進行聯合視察 (圖 25 及圖 26)。由於該宗山泥傾瀉事故涉及未批租或撥用政府土地內的天然山坡，並影響到路政署的設施嶼南道，土拓署遂根據發展局工務技術通告第 6/2011 號附錄 A 第 B.2.(b) 段，建議路政署作為負責部門，進行緊急維修工程，以解除即時危險。相關工程於同年 7 月完成。其後，土拓署經詳細風險評估及排序後，於 2022 年 3 月將有關天然山坡 (主要涵蓋已完成緊急工程及登記為人造斜坡的部分) 納入「長遠防治山泥傾瀉計劃」。技術評估結果顯示，有需要進一步擴大涵蓋範圍，以一併處理相連的天然山坡。相關的工程研究及設計預計將於 2026 年第一季度開展。

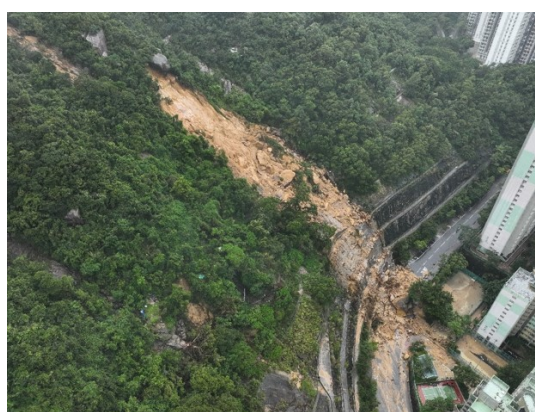
**圖 27 及圖 28：2023 年 9 月筲箕灣耀興道山泥傾瀉事故圖片
(資料來源：土拓署)**

5.10 然而，該天然山坡於 2023 年 9 月 8 日的極端天氣下，發生嚴重山泥傾瀉事故（**圖 27 及圖 28**），源頭面積接近 2,000 平方米，是本港有記錄以來最大型的岩石崩塌事故（註：事故成因分析見下文**第 5.56 段**）。雖然，這宗事故沒有造成人命傷亡，但山坡上有多塊巨石鬆脫並滾落路面，覆蓋大範圍的行車路，亦有私家車被壓毀，導致相關路段需全線封閉。

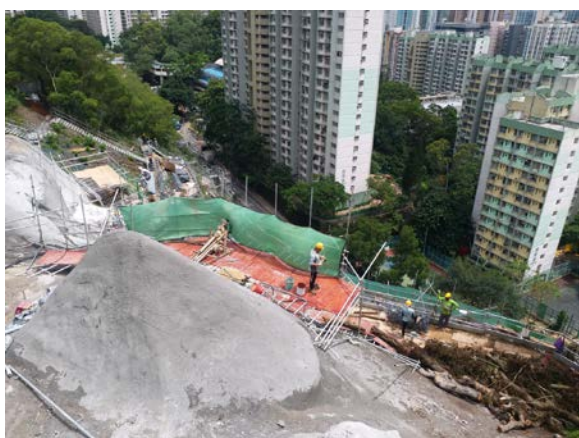
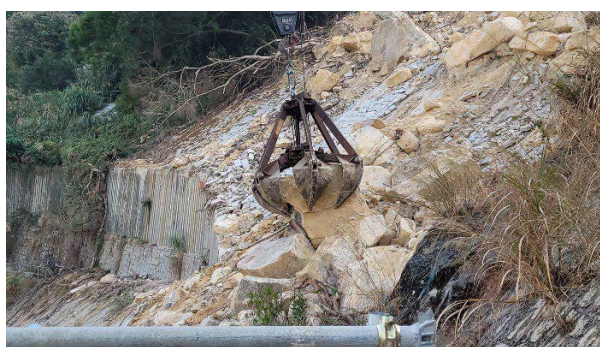
**圖 29 及圖 30：2023 年 9 月筲箕灣耀興道山泥傾瀉事故
緊急維修圖片（資料來源：土拓署）**

5.11 事故發生後，土拓署隨即聯同路政署制訂緊急修復工程方案。工程分兩階段進行，路政署在完成首階段的斜坡復修工程後，已於 2024 年 3 月重開其中一條行車線，供西行單程行車。第二階段工程主要涉及以噴漿混凝土加固山坡近路面的部分、加裝岩釘鞏固山坡中腰部分的孤石、建造混凝土扶牆加固山坡頂部的巨石，以及修復仍需封閉的行車線及行人路路面（圖 29 及圖 30）。

5.12 第二階段工程於同年 6 月完成，路政署於 6 月 30 日全面重開耀興道的兩條行車線及附近部分受影響的行人路。完成兩個階段的修復工程後，路政署仍進一步為事涉天然山坡進行防護工程（包括在山腰安裝金屬護網），以保障道路使用者的安全，並於 2025 年 3 月完成所有工程項目及重開餘下受影響的行人路段。

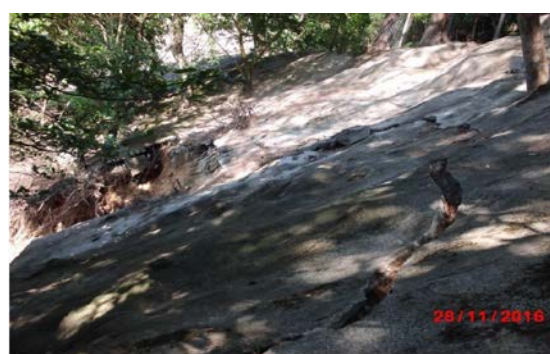
圖 31 及圖 32：2016 年 11 月石澳道山泥傾瀉事故圖片
(資料來源：路政署)

5.19 2016 年 11 月的事故的主要原因是大量雨水沖蝕所致，但並無影響斜坡上方的石澳道。路政署在事故發生後，已按土拓署的建議，安排承辦商進行修復工程，包括以無砂混凝土回填約 80 平方米的山泥傾瀉位置，工程於 2017 年 1 月上旬完成。

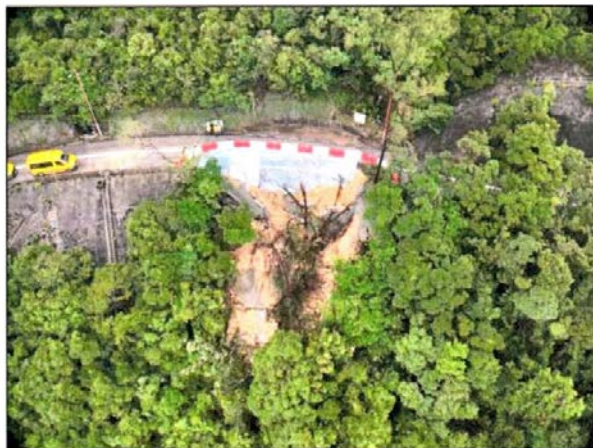
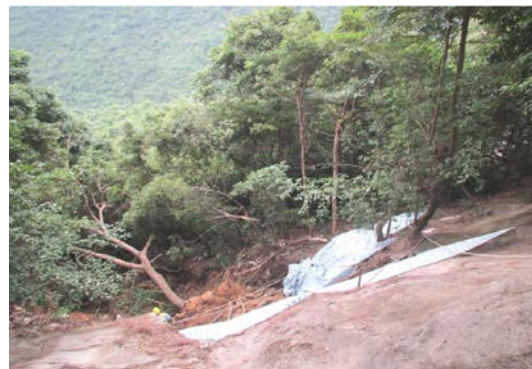
圖 33 及圖 34：2023 年 9 月石澳道山泥傾瀉事故圖片
(資料來源：路政署)

5.20 至於 2023 年 9 月特大暴雨期間的山泥傾瀉事故，涉及的斜坡面積約 200 平方米，造成約 650 立方米的泥石崩塌，屬大型山泥傾瀉事故。據調查所得，是次山泥傾瀉事故的主要原因是持續暴雨令大量雨水夾雜泥石，經山澗流入及匯聚至石澳道旁的集水井，引致該集水井淤塞，繼而令雨水溢流至石澳道並沖刷事涉人造斜坡。

5.21 根據記錄，路政署在接獲事故報告後，隨即聯同土拓署人員到場視察，發現事故導致斜坡上方的石澳道一條行車線塌陷，受影響路段須全線封閉。

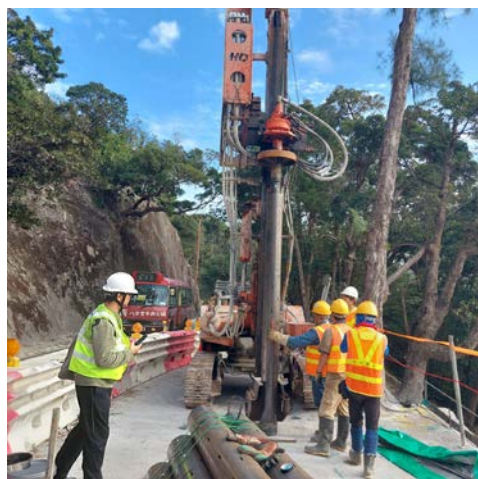
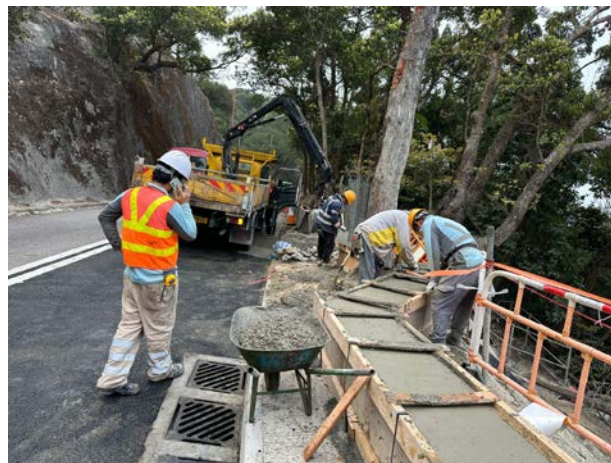
圖 35 及圖 36：路政署因應 2023 年 9 月石澳道山泥傾瀉事故
進行修復工程的圖片 (資料來源：路政署)

5.22 就此，路政署按土拓署的建議，先行安排承辦商以碎石填補塌方位置以穩定山泥傾瀉殘骸，令受影響路段可於兩天內重開其中一條行車線供公眾使用；路政署繼而安排後續修復工程，包括建造迷你樁及矮牆（圖 35 及圖 36），進一步提升事涉斜坡的穩定性。及至 2024 年 2 月，修復工程大致完成，受影響路段亦已全面重開。

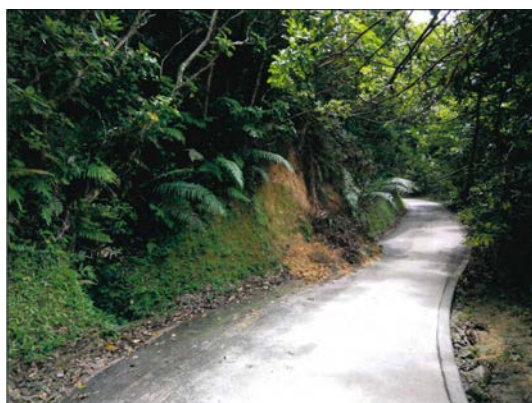
圖 37：2017 年 7 月坑口永隆路山泥傾瀉事故圖片
(資料來源：地政總署)

5.25 相隔一年多，事涉斜坡的另一位置於 2017 年 7 月 19 日發生山泥傾瀉事故 (圖 37)，造成約 5 立方米的泥石崩塌，同樣只影響斜坡面的植被。土拓署於 7 月 21 日聯同地政總署到場視察，並就應進行的緊急工程提供意見，主要涉及鋪上噴漿混凝土保護面，並裝設排水孔。相關工程於 8 月 11 日完成。

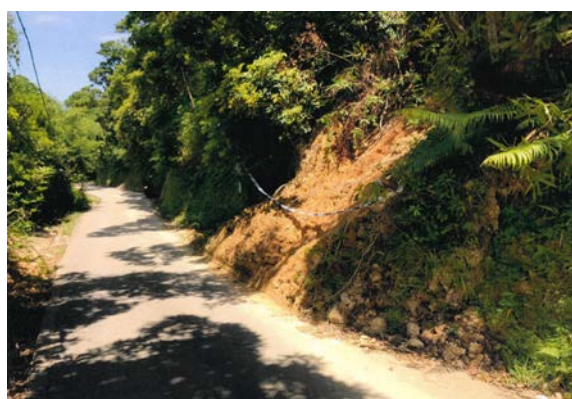
圖 38

5.26 2020年7月3日，事涉斜坡第三度發生山泥傾瀉事故（圖38），斜坡另一位置有約19立方米的泥石崩塌，影響較大範圍的植被。其後，土拓署進行視察，並建議地政總署移除塌下的泥石，並為發生山泥傾瀉的位置鋪上硬面，並裝設排水孔。相關工程於2020年11月16日完成。

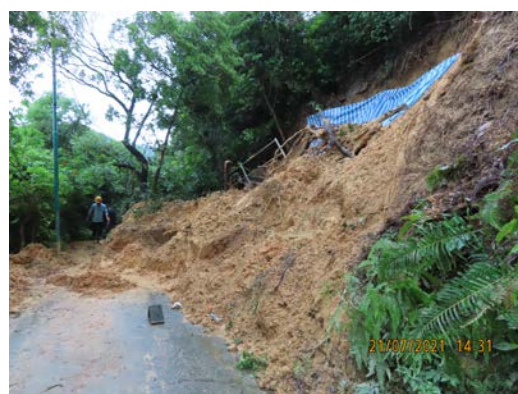
圖 39

5.27 事涉斜坡又於2021年7月20日第四度發生山泥傾瀉事故（圖39），造成另一位置約65立方米的泥石塌下，屬大型山泥傾瀉事故。同日及7月21日，土拓署聯同地政總署到場視察。經視察後，土拓署建議地政總署先封閉現場及移除泥石，並為因事故而外露的斜坡部分鋪上硬面及裝設排水孔。2021年9月，地政總署將事涉斜坡納入預防性維修計劃，並為整幅斜坡加裝泥釘，相關鞏固工程於同年12月13日完成。

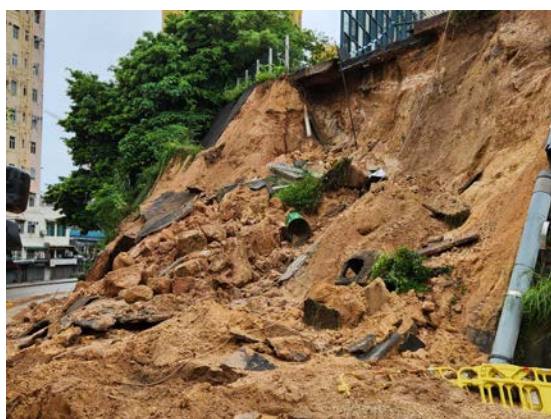
圖 40 及圖 41：2023 年 9 月紅磡平治街山泥傾瀉事故後的聯合視察圖片 (資料來源：土拓署)

5.30 土拓署的緊急控制中心於 2023 年 9 月 10 日接獲建築署的事故通報，並確認與斜坡相連的平治街行車線受阻，需由建築署承辦商到現場進行緊急跟進 (包括圍封受影響範圍、清理路面，以及鋪設防水布遮蓋外露的泥石等)，相關工作已於當日晚上完成，平治街亦隨即被解封。由於建築署正就事故作出跟進，加上土拓署於這段期間接獲大量山泥傾瀉事故通報，因此先將資源分配到其他新近接獲並尚待跟進的事故。及至 9 月 11 日，土拓署聯同建築署到現場視察，並向建築署提供緊急維修斜坡的意見，包括進行混凝土噴漿保護工程 (圖 40 及圖 41)。同年 10 月，建築署已按土拓署建議，為受影響的斜坡部分完成緊急維修。

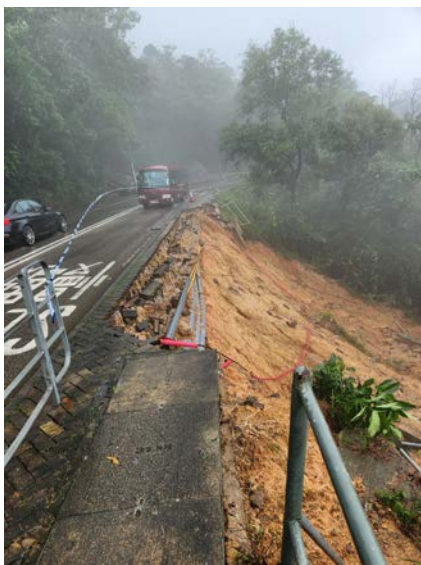
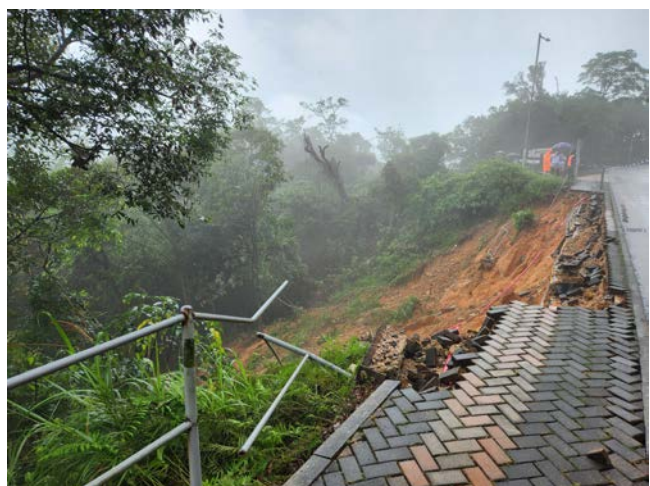
圖 42 及圖 43：2024 年 5 月西貢清水灣道山泥傾瀉事故後的聯合視察圖片 (資料來源：土拓署)

5.33 2024 年 5 月 4 日黃色暴雨警告訊號生效期間，上述政府人造斜坡發生山泥傾瀉事故，約 280 立方米的泥石從斜坡塌下，導致斜坡下方的清水灣道東行線須臨時封閉。土拓署於同日接獲事故通報後，隨即聯同路政署到場視察，並向路政署提供有關應變行動及斜坡維修工程的建議 (包括封鎖受影響區域及於山泥傾瀉殘痕上提供硬性護面) (圖 42 及圖 43)。路政署完成緊急斜坡維修工程後，於 5 月 6 日零晨一時全面解封受影響路段。

5.34 其後，路政署繼續按土拓署的建議，進行第二階段的斜坡鞏固工程，並於 5 月 11 日完成。因應是次山泥傾瀉事故，土拓署重新審視事涉政府人造斜坡的風險排序，並於 2024 年 5 月將該斜坡納入「長遠防治山泥傾瀉計劃」，現場地質勘察工作已於 2025 年 8 月完成，目前正在進行實驗室土壤測試及鞏固工程設計。相關斜坡鞏固工程預計於 2026 年年中啟動，工程預計需時約 6 至 9 個月。
